UNIVERSIDADE FEDERAL FLUMINENSE  
INSTITUTO DE CIÊNCIAS DA SOCIEDADE E DESENVOLVIMENTO REGIONAL  
DEPARTAMENTO DE GEOGRAFIA  
UNIDADE DE ESTUDOS COSTEIROS

RELATÓRIO TÉCNICO No. 1 / 2021

**TAXAS DE MOBILIDADE DA LINHA DE COSTA E ASPECTOS DA EROÇÃO COSTEIRA NA ORLA  
MARÍTIMA DE CAMPOS DOS GOYTACAZES**

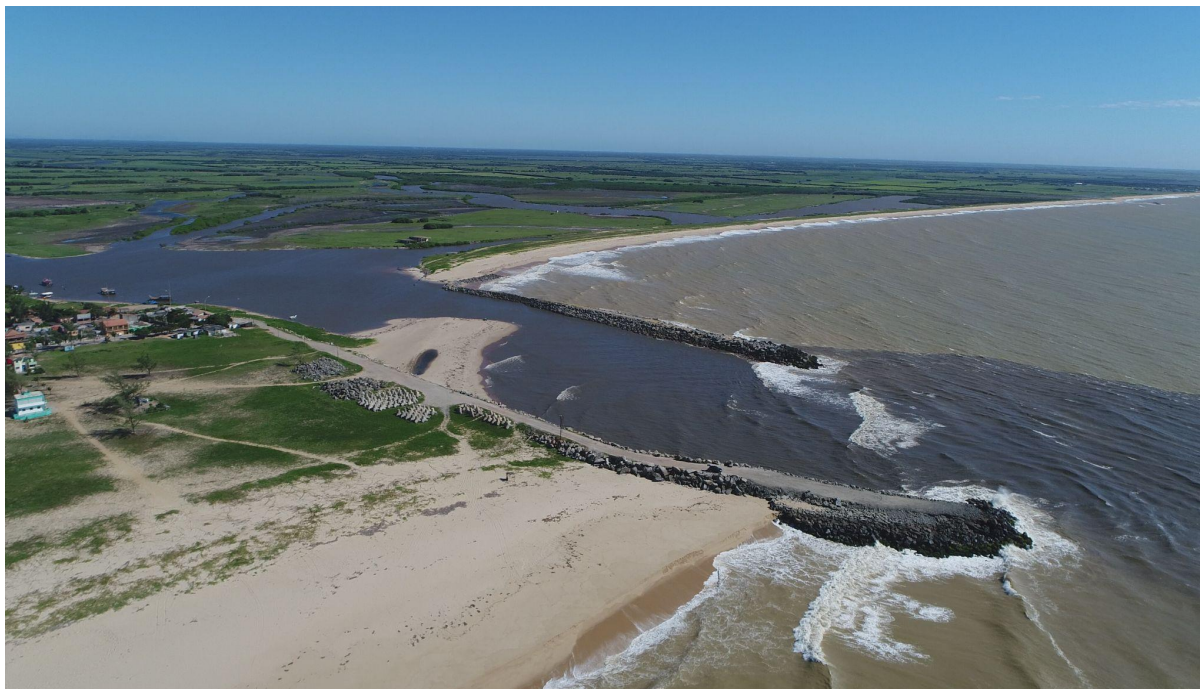
Figura 1. Barra do Furado, limite entre os municípios de Quissamã-RJ, ao sul, e Campos dos Goytacazes-RJ, ao norte. Resultante na paisagem costeira dos impactos cumulativos ao longo de aproximados 40 anos desde a instalação das estruturas perpendiculares do tipo guia-corrente, construídas para a

manutenção da abertura do canal das Flexas. Tal intervenção promoveu a interrupção no transporte litorâneo de sedimentos e gerou, nas últimas três décadas, o desalinhamento de aproximadamente 290 metros na posição da linha de costa<sup>11</sup>. As taxas atuais de erosão ao norte são na ordem de 4 metros por ano, enquanto que as taxas de acumulação ao sul ocorrem na ordem de 6 metros por ano.

O perfil representativo para o trecho em erosão severa mostra uma tendência quase linear de erosão no período. Neste perfil a taxa de erosão é de -4,1 metros por ano com desvio padrão de 0,6 e o gráfico dentro do mapa mostra o recuo de aproximadamente 120 metros em 30 anos. Neste trecho do litoral a erosão é resultante da influência da redução do transporte litorâneo de sedimentos que é do sul para o norte<sup>33</sup> e consequente retenção de materiais ao sul da obra costeira denominada guia-corrente que foi finalizada no início da década de 1980 com o objetivo de manter o canal de escoamento aberto. Desde então essa estrutura atua no realinhamento da linha de costa com acumulação ao sul (taxas de aculumação de aproximadamente 6 metros por ano) e erosão ao norte da estrutura com taxas próximas a 4 metros por ano<sup>34</sup>, fato já ilustrado pela Figura 1.

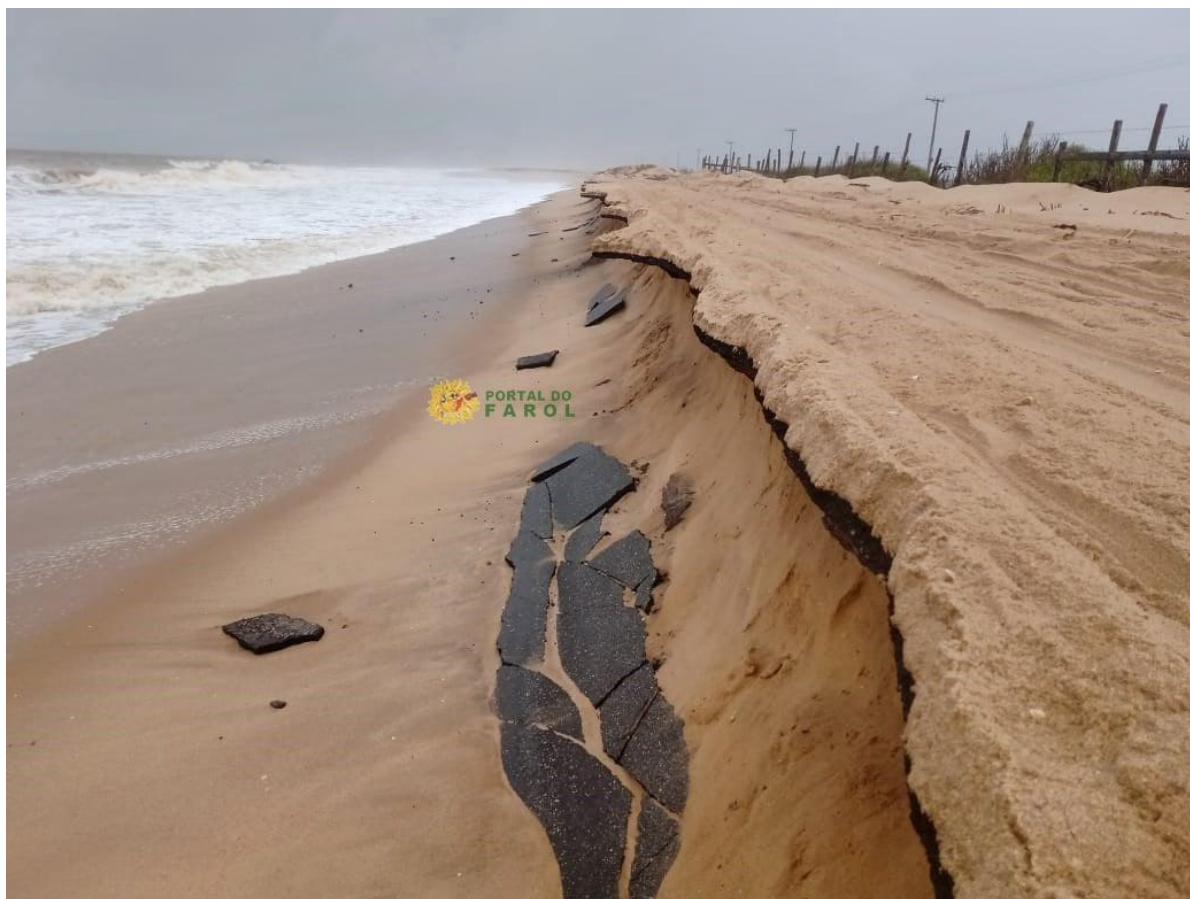
Figura 2. Estrada da Gaivota, Farol de São Thomé, Campos dos Goytacazes, RJ. Impactos de ondas de tempestade durante evento ocorrido em julho de 2021.

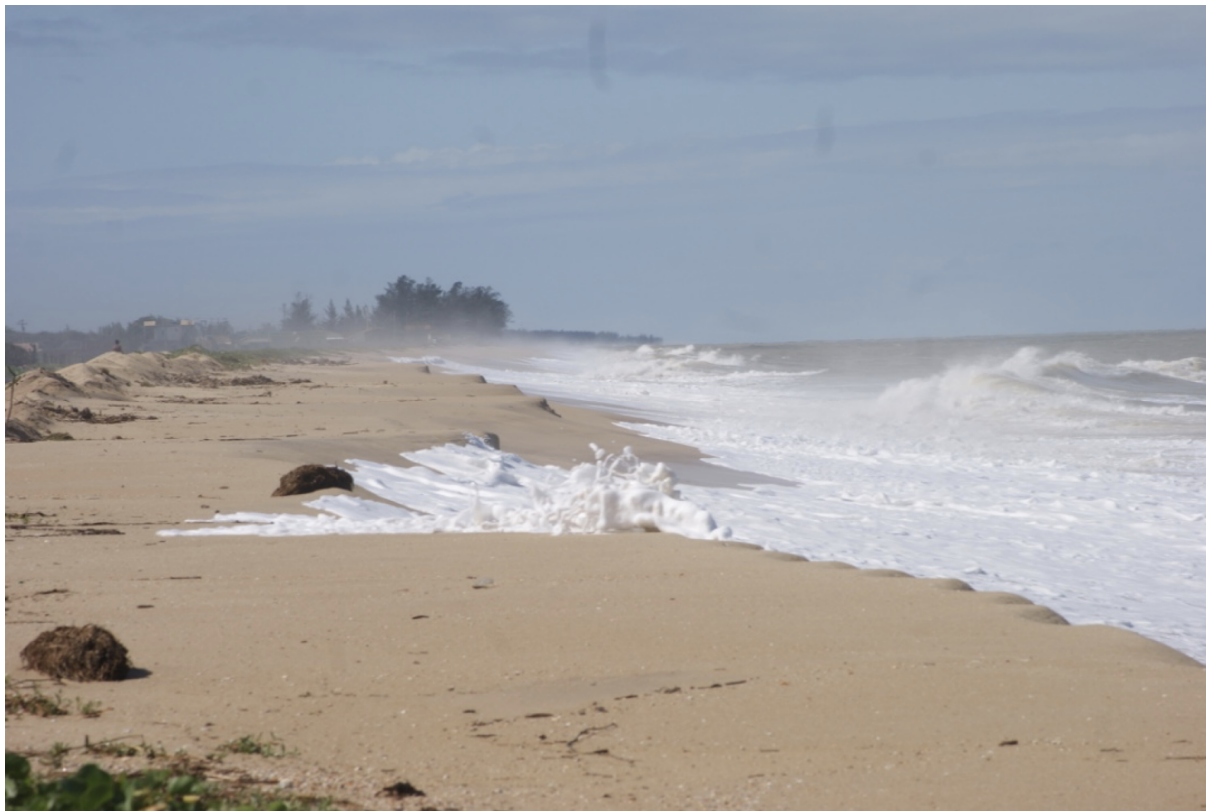
Figura 3. Estrada da Gaivota, Farol de São Thomé, Campos dos Goytacazes, RJ. Impactos de ondas de tempestade com transposição de ondas durante evento ocorrido em 2014.

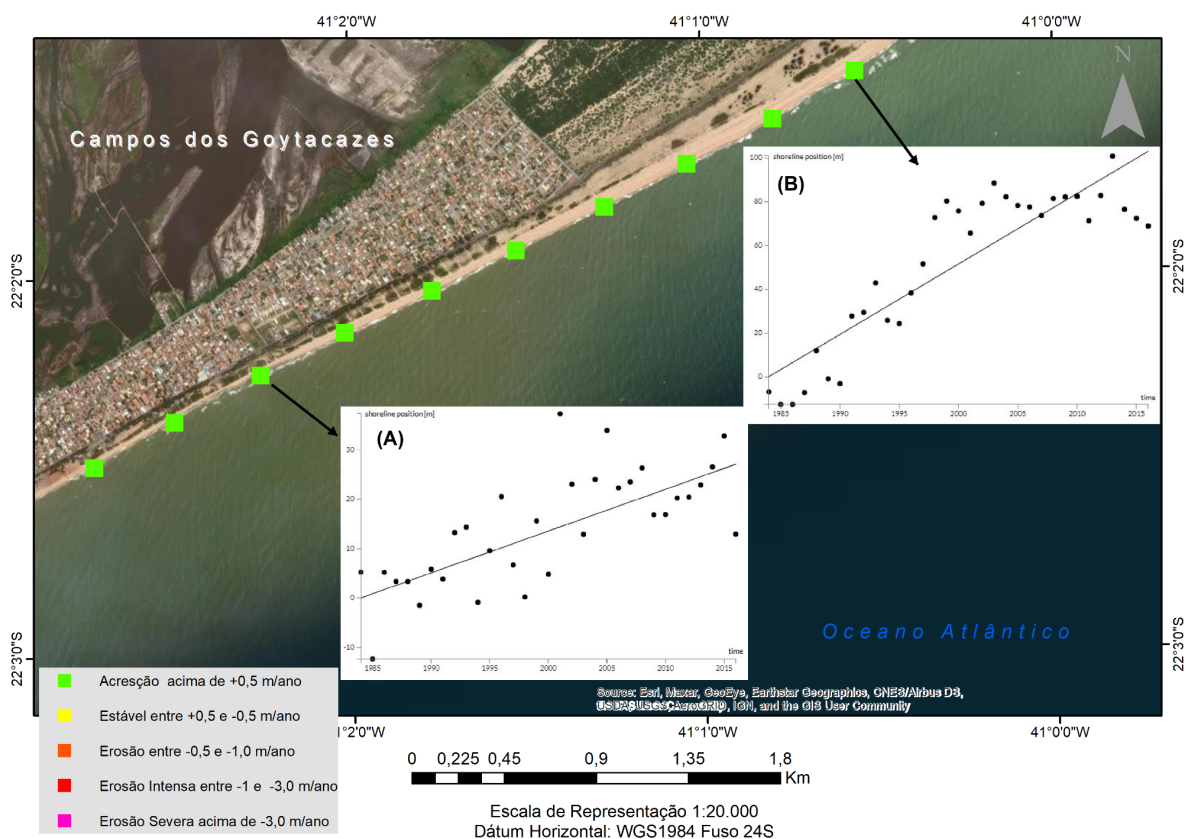
Figura 7. Exemplos de segmentos em acresção como tendência de mobilidade da linha de costa em Campos dos Goytacazes, RJ.

de urbanização mais consolidada, onde, de acordo com os dados do censo de 2010, habitam a grande maioria dos 10.161 residentes permanentes. Dentro do mapa da Figura 7, o gráfico representado pela letra (A) corresponde a um perfil cuja taxa média de acresção é de +0,8 metros por ano. Observa-se que os pontos, conforme já destacado, correspondem a posições da linha de costa detectadas ao longo do período entre 1984 e 2016 e que as mesmas chegaram a variar entre a posição -12m (em 1985) até a posição +40m (em 2001). De uma forma geral é bem clara a tendência positiva da linha de ajuste e, no intervalo de aproximados 30 anos, o deslocamento foi positivo em aproximadamente 25 metros.

Já o gráfico destacado com a letra (B), ainda na Figura 7, representa um perfil na localidade conhecida como Restinga do Xexé, área preservada e sem ocupações na "frente de praia". Em tal posição, a taxa de acresção ao longo do período analisado foi de 3,2 metros por ano, com o crescimento bastante concentrado entre os anos de 1984 e 2008 no qual o deslocamento positivo da linha de costa foi de aproximadamente 80 metros. Deste último

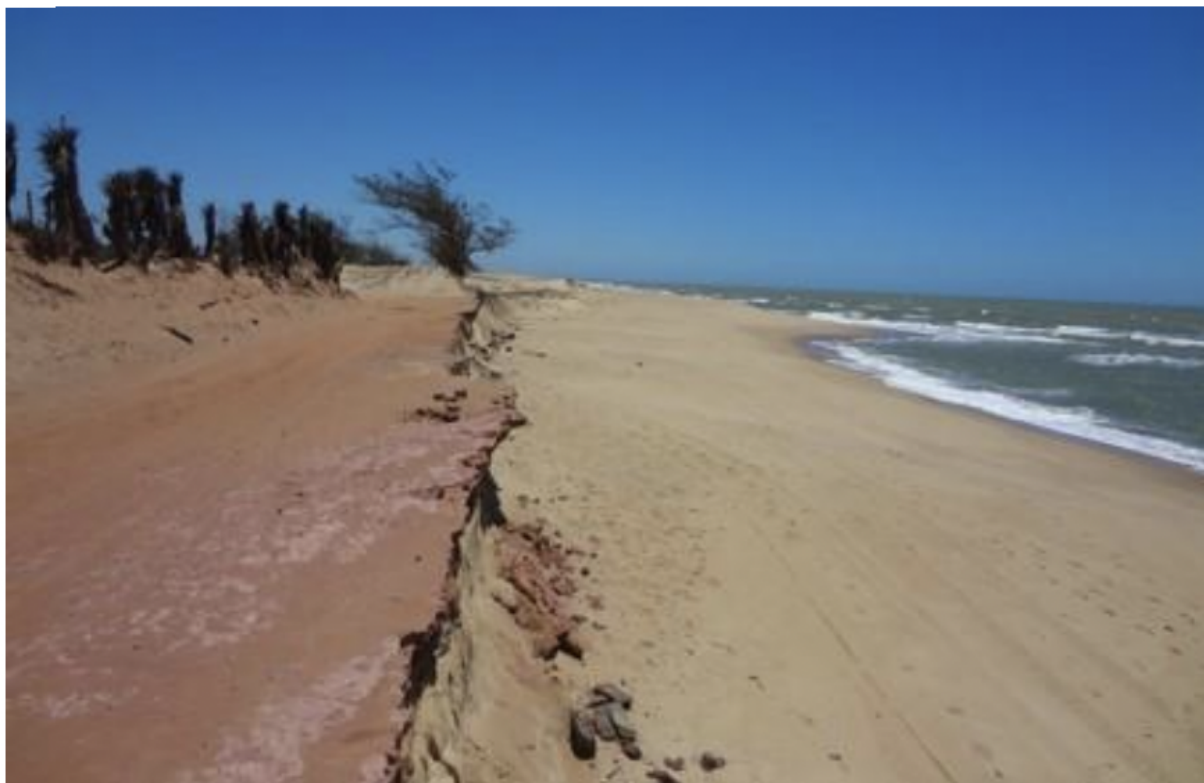
Figura 11. Erosão severa atingindo estrada vicinal na porção norte da orla marítima de Campos dos Goytacazes. Considerando apenas período de 2000 a 2015 as taxas de erosão nesta posição foram superiores a 3 metros por ano, fato que se evidencia pelas recorrentes interrupções no uso desta via.

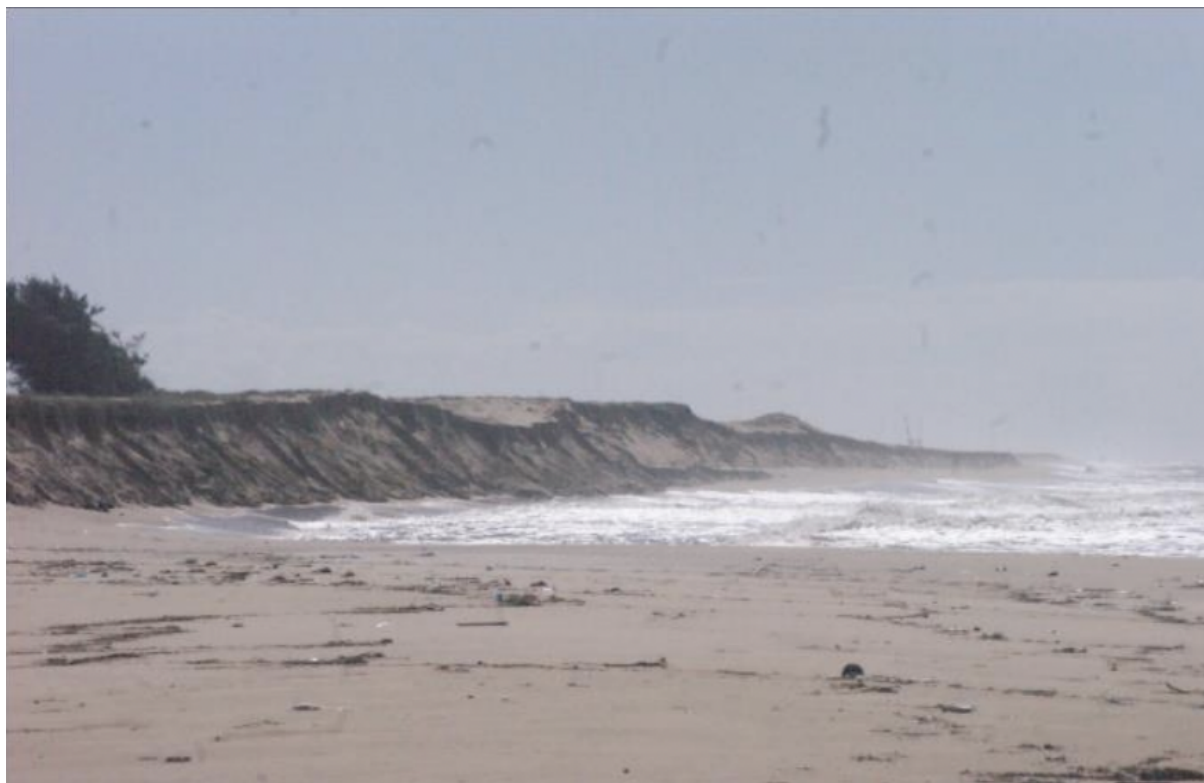
Figura 12. Erosão da base das dunas frontais resultante da ação colisional das ondas de tempestade.

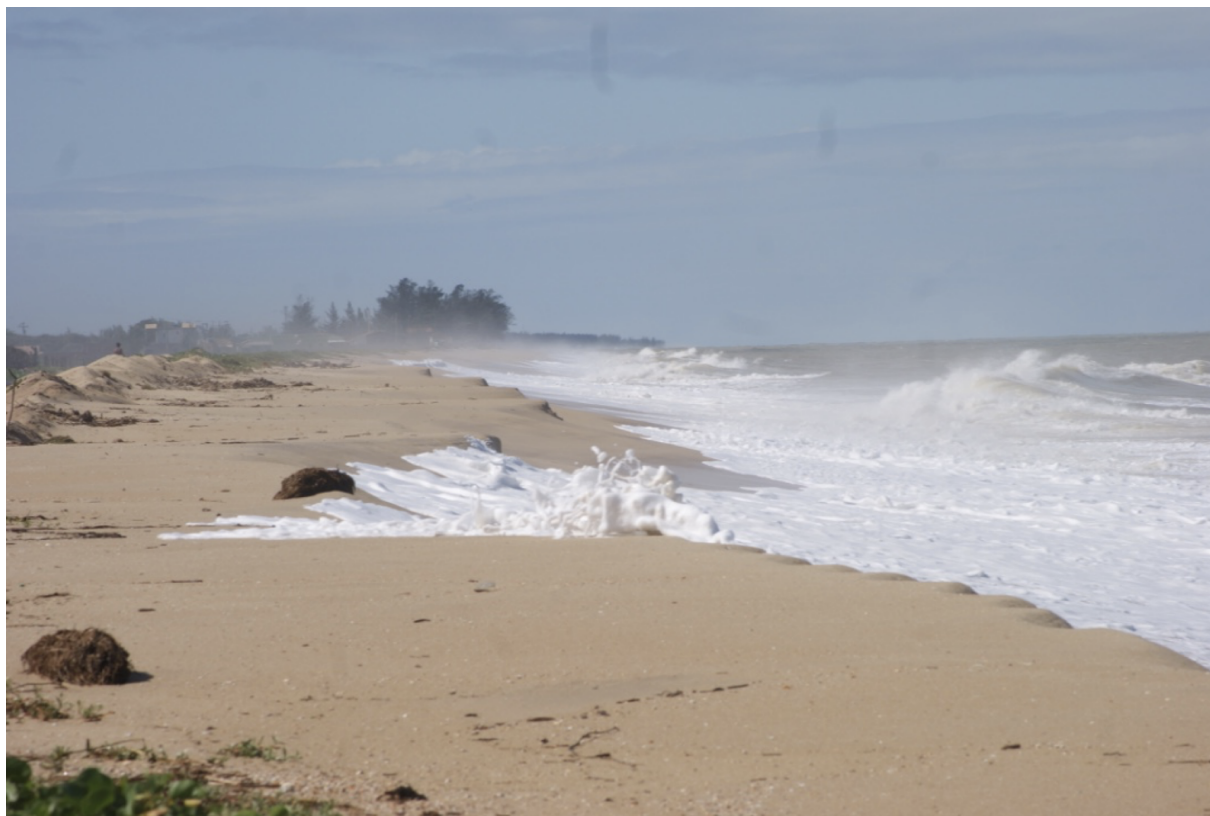
Figura 14. Transposição de ondas no segmento sul da orla marítima de Campos dos Goytacazes, exemplo de impacto recorrente durante fortes "ressacas" de inverno.

Além do gradual recuo erosivo causado pelo déficit de sedimentos que ficam retidos ao sul, tal segmento do litoral também sofre com impactos episódicos do ataque de ondas de tempestade, sobretudo provenientes da direção Sul-Sudeste que atinge essa porção do litoral com alturas de ondas de, em média, 3,2 m, com duração média de 36 horas ocorrendo entre os meses de abril e setembro<sup>35</sup>. Então neste trecho do litoral os impactos durante as tempestades são o de transposição de ondas (Figura 14), normalmente com o comprometimento das vias de acesso ao município (Figura 15).

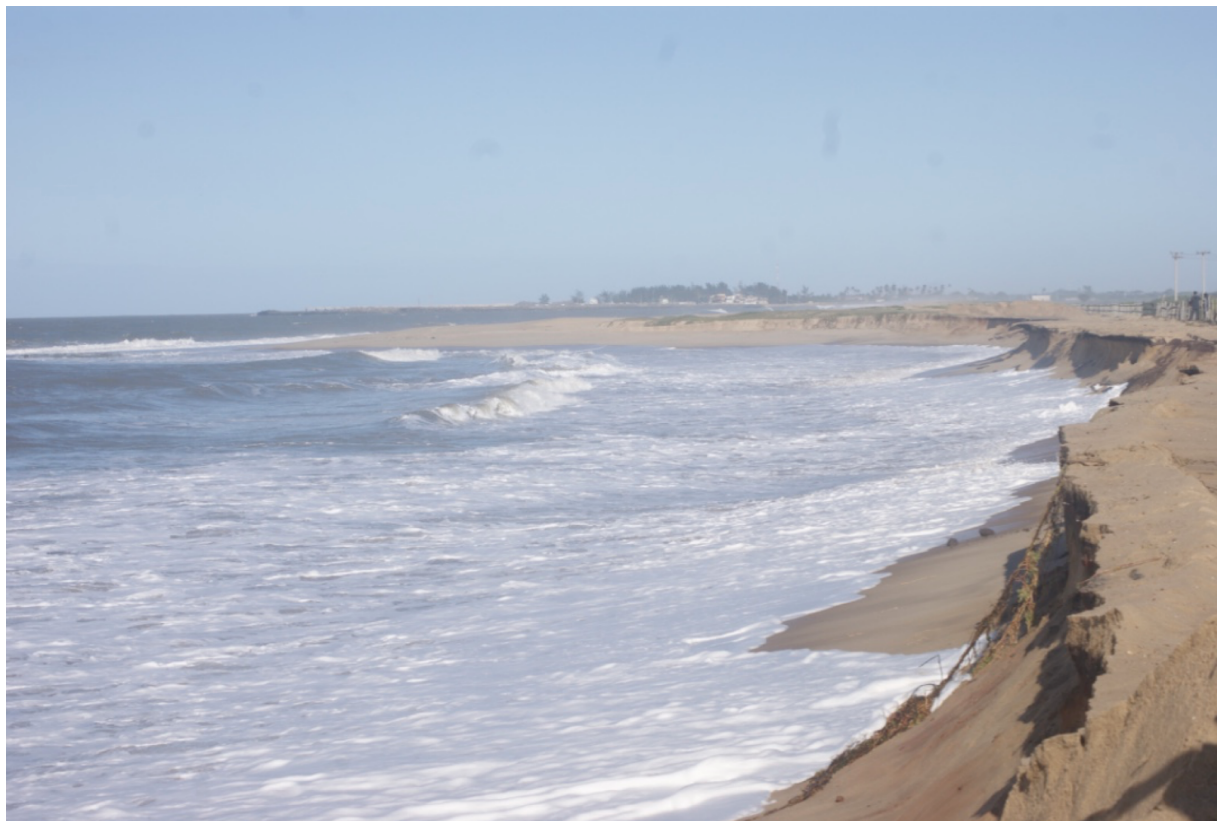
Figura 15. Impactos das ondas de tempestade no segmento sul da orla marítima de Campos dos Goytacazes, ocasionam a destruição de vias de acesso ao município.
